| | CALIFICACIÓN NIVELES DE SERVICIO DE PUENTES | | | | | Ministerio de Transporte<br>y Obras Públicas |
| | INSPECCIÓN VISUAL | | | | | |

| Nombre: | PUENTE RÍO CAÑAR (Sector Coyocotor) | | | | | Ubicación GPS | | | | |
| Abscisa: | 31+800 | | | | | -2,533831 | | -78,920974 | | |

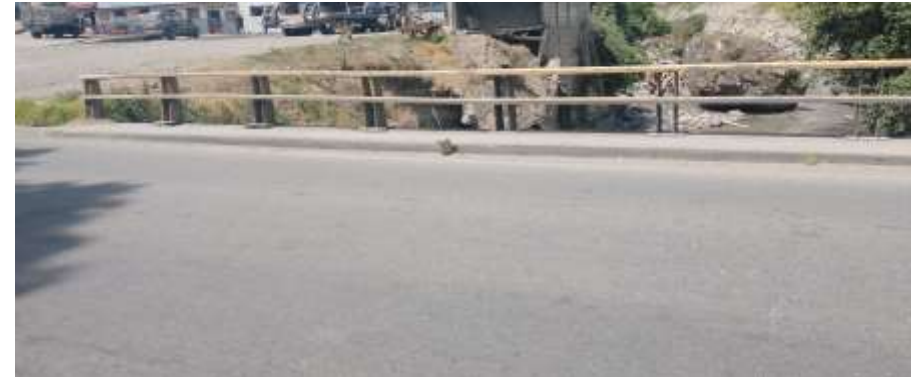
| VISTA SUPERIOR (TABLERO) | | ESTADO DE ACERAS Y PROTECCIONES | |

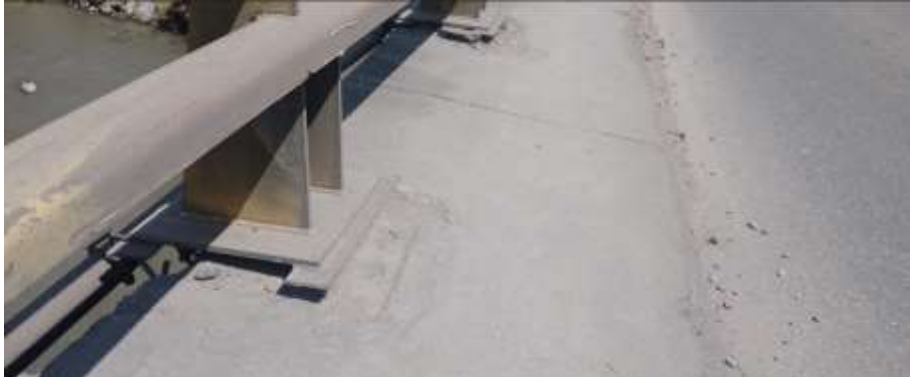
| Deficiencia<br>Elemento | Corrosión | Fisuras | Conexión | Distorsión | Calificación |
|---|---|---|---|---|---|
| Baranda Acero | 3 | 5 | 2 | 4 | 2 |

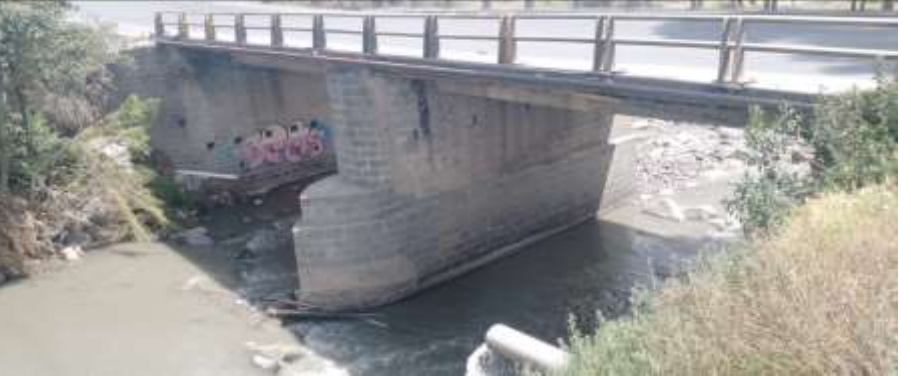
| Deficiencia<br>Elemento | Delaminación | Refuerzo expuesto | Eflorescencia de óxido | Agrietamiento | Asentamiento | Socavación | Calificación |
|---|---|---|---|---|---|---|---|
| Estribos | 5 | 5 | 4 | 5 | 4 | 5 | 4 |
| Pilas | 3 | 3 | 3 | 5 | 4 | 4 | 3 |

| ESTADO DE ESTRIBOS Y PILA | | | |

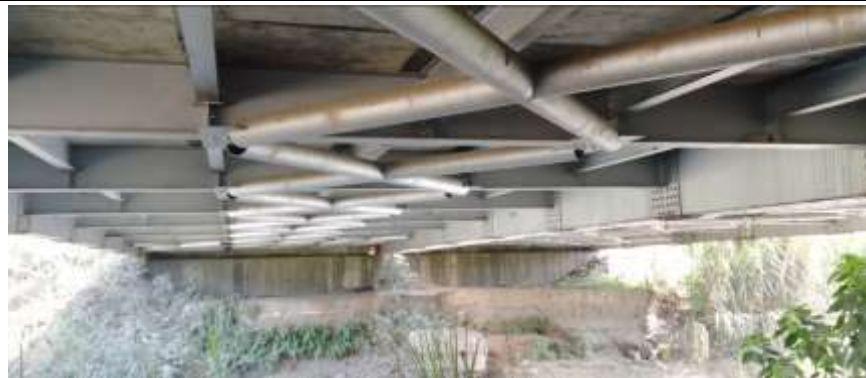
| Deficiencia<br>Elemento | Delaminación | Refuerzo expuesto | Eflorescencia de óxido | Agrietamiento | Asentamiento | Socavación | Calificación |
|---|---|---|---|---|---|---|---|
| Estribos | 5 | 5 | 4 | 5 | 5 | 5 | 4 |

| VISTA INFERIOR (ESTADO DE VIGAS Y ESTRIBOS) | | ESTADO DE CONEXIÓN (VIGAS) | |

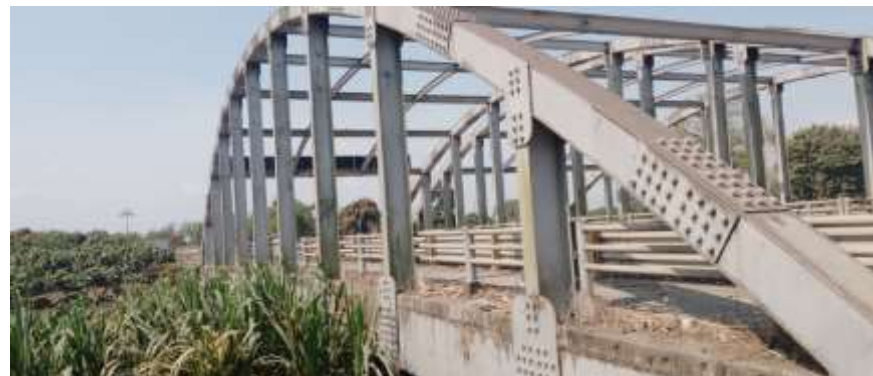
| Deficiencia<br>Elemento | Corrosión | Fisuras | Conexión | Distorsión | Calificación |
|---|---|---|---|---|---|
| Arco metálico | 3 | 5 | 4 | 5 | 3 |

| ESTADO DEL ARCO METÁLICO | | ESTADO DE JUNTAS | |

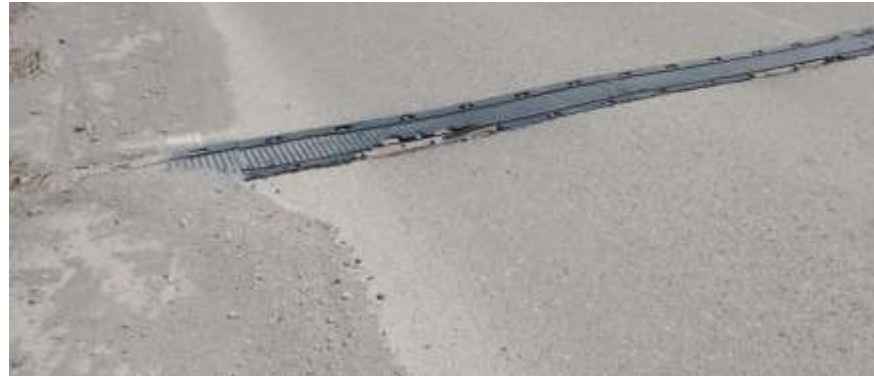
| Deficiencia<br>Elemento | Filtraciones | Adhesión de la junta | Abrasión en la junta | Agrietamiento | Impacto escombros | Losa o cabecera adyacente | Calificación |
|---|---|---|---|---|---|---|---|
| Juntas de expansión | 3 | 3 | 2 | 2 | 3 | 3 | 2 |

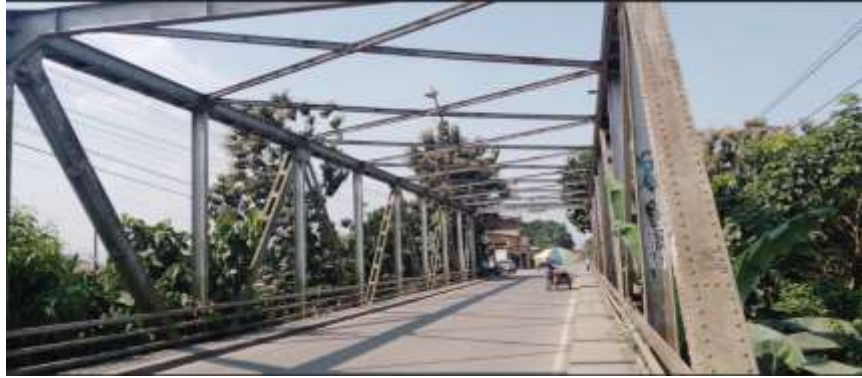
| Deficiencia<br>Elemento | Corrosión | Fisuras | Conexión | Distorsión | Calificación |
|---|---|---|---|---|---|
| Celosías | 2 | 4 | 3 | 4 | 2 |

| VISTA FRONTAL GENERAL | ESTADO DE ESTRUCTURA EN CELOSÍA | | |

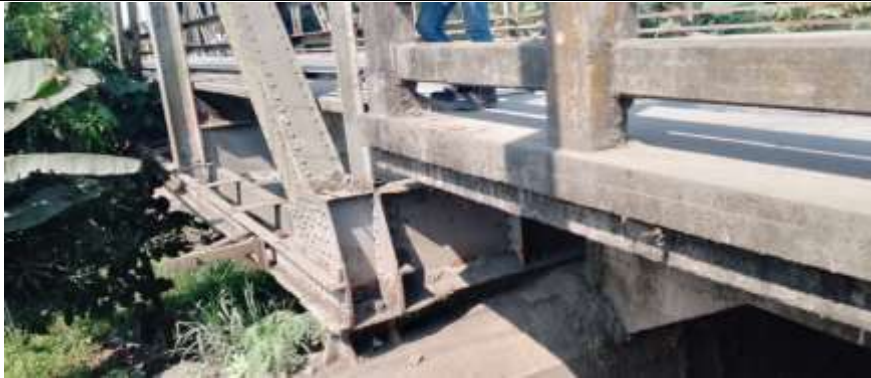
| Deficiencia<br>Elemento | Delaminación | Refuerzo expuesto | Eflorescencia de óxido | Agrietamiento | Asentamiento | Socavación | Calificación |
|---|---|---|---|---|---|---|---|
| Pilas | 4 | 5 | 4 | 4 | 5 | 5 | 4 |

| VISTA LATERAL (UNIÓN TRAMO LATERAL Y CENTRAL) | APOYO EN PILA INTERMEDIA | | |

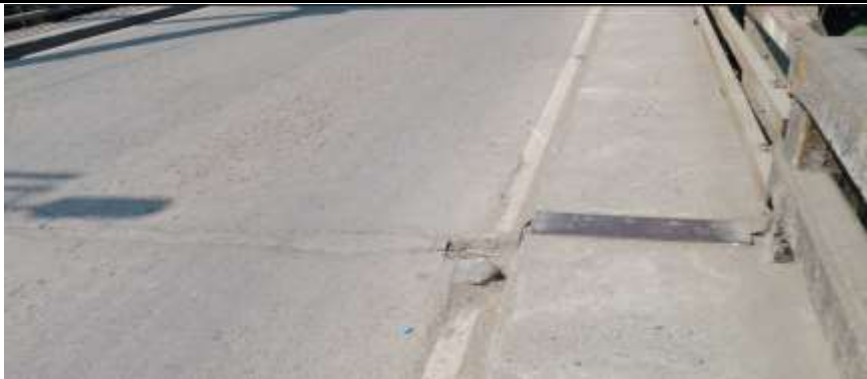
| Deficiencia<br>Elemento | Filtraciones | Adhesión de la junta | Abrasión en la junta | Agrietamiento | Impacto escombros | Losa o cabecera adyacente | Calificación |
|---|---|---|---|---|---|---|---|
| Juntas de expansión | 4 | 4 | 3 | 3 | 2 | 3 | 2 |

| VISTA GENERAL DE TRAMO LATERAL | ESTADO DE JUNTAS Y ACERAS | | |

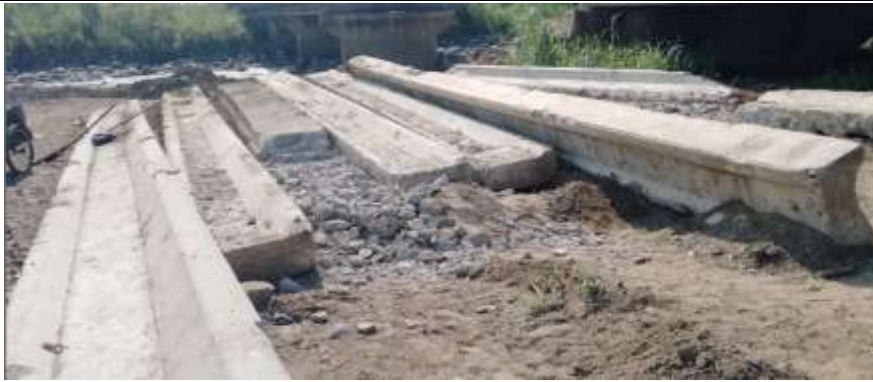
| Deficiencia<br>Elemento | Delaminación | Refuerzo expuesto | Eflorescencia de óxido | Agrietamiento | Abrasión o Desgaste | Calificación |
|---|---|---|---|---|---|---|
| Vigas presforzadas | 4 | 5 | 5 | 4 | | 4 |

| VIGAS PRESFORZADAS DE LOS TRAMOS COLAPSADOS | ESTADO DE PILAS INTERMEDIAS (TRAMOS COLAPSADOS) | | |

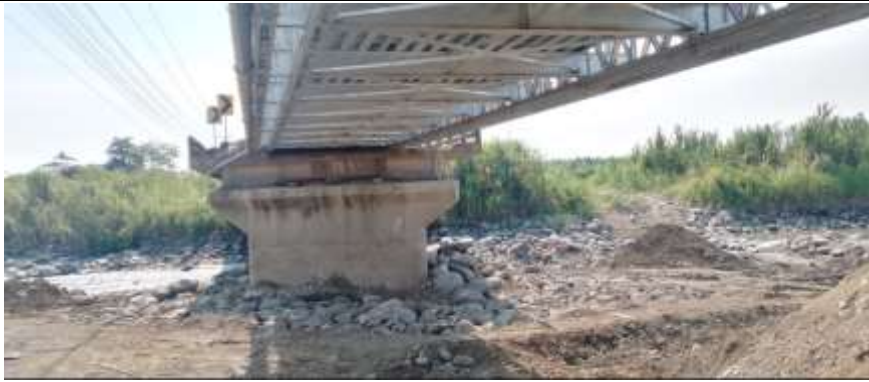
| Deficiencia<br>Elemento | Delaminación | Refuerzo expuesto | Eflorescencia de óxido | Agrietamiento | Asentamiento | Socavación | Calificación |
|---|---|---|---|---|---|---|---|
| Pilas | 4 | 5 | 4 | 3 | 1 | 1 | 1 |

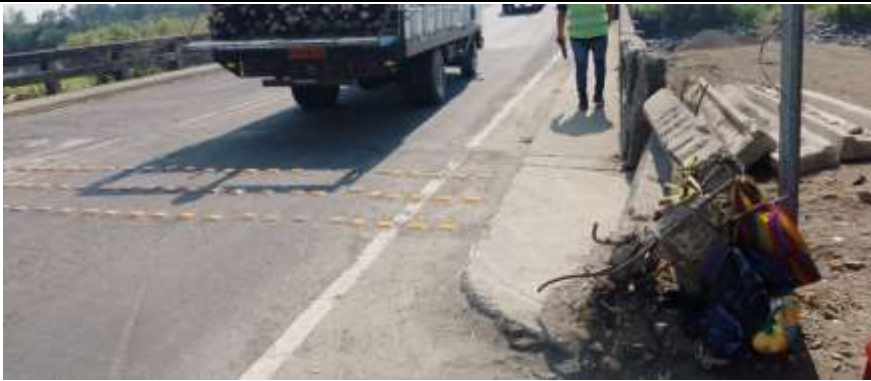
| Deficiencia<br>Elemento | Delaminación | Refuerzo expuesto | Eflorescencia de óxido | Agrietamiento | Calificación |
|---|---|---|---|---|---|
| Baranda Hormigón | 3 | 2 | 4 | 3 | 2 |

| PUENTE BAILEY (Entre tramo 3 y 4) | ESTADO DE CALZADA Y PROTECCIONES LATERALES | | |

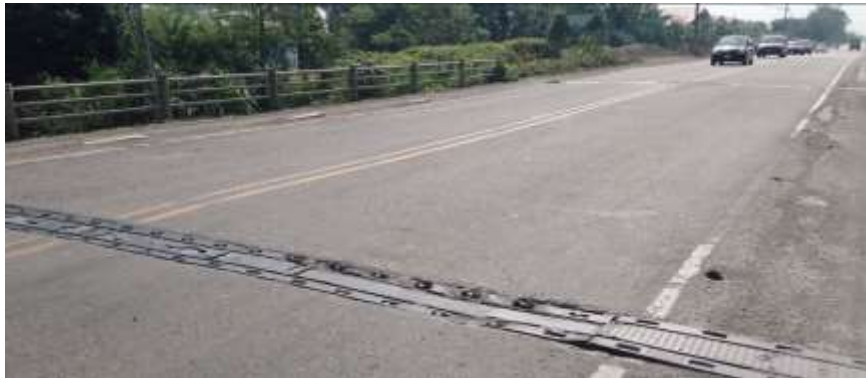
| Deficiencia<br>Elemento | Delaminación | Refuerzo expuesto | Eflorescencia de óxido | Agrietamiento | Abrasión o Desgaste | Calificación |
|---|---|---|---|---|---|---|
| Losa | 4 | 5 | 4 | 4 | 3 | 3 |

| VISTA GENERAL | ESTADO DEL TABLERO | | |

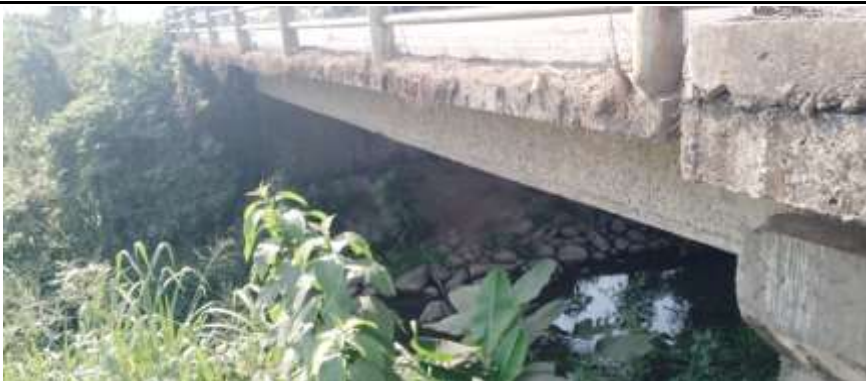
| Deficiencia<br>Elemento | Delaminación | Refuerzo expuesto | Eflorescencia de óxido | Agrietamiento | Asentamiento | Socavación | Calificación |
|---|---|---|---|---|---|---|---|
| Estribos | 4 | 5 | 5 | 4 | 5 | 5 | 4 |

| Deficiencia<br>Elemento | Gálibo | Socavación | Estabilidad taludes | Obstrucción | Calificación |
|---|---|---|---|---|---|
| Cauce | 5 | 5 | 4 | 4 | 4 |

| VISTA LATERAL | VISTA LATERAL (ESTRIBO Y CAUCE) | | |

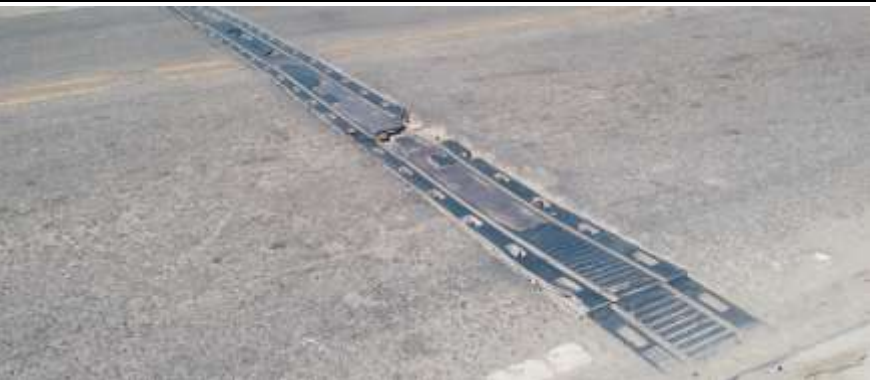
| Deficiencia<br>Elemento | Filtraciones | Adhesión de la junta | Abrasión en la junta | Agrietamiento | Impacto escombros | Losa o cabecera adyacente | Calificación |
|---|---|---|---|---|---|---|---|
| Juntas de expansión | 4 | 4 | 2 | 2 | 5 | 3 | 2 |

| ESTADO DE JUNTAS | | | |
