ACTA DE REUNIÓN PREVIA A LA PRESENTACIÓN DE OFERTAS DE LA REHABILITACIÓN DE LA VÍA CUENCA – MOLLETURO – EL EMPALME, INCLUIDOS SITIOS CRÍTICOS, UBICADA EN LAS PROVINCIAS DE AZUAY Y GUAYAS

PROYECTO DE RECONSTRUCCIÓN RESILIENTE DE EMERGENCIA

Préstamo: BIRF-9555-EC

"Rehabilitación de la vía Cuenca - Molleturo - El Empalme, incluye sitios críticos, ubicada en las provincias de Azuay y Guayas"

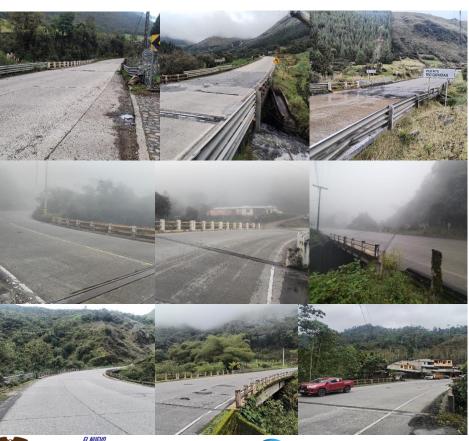
Puentes:

ITEM	NOMBRE	ABSCISA	ANCHO	TIPO	TRAMO
1	García Moreno (Río Matadero)	15+100	10,20	Hormigón	I
2	Dos Chorreras (Río Cuenca)	21+380	10,20	Hormigón	I
3	Quinuas	24+540	10,00	Hormigón	I
4	Migüir	46+400	11,20	Hormigón	I
5	01 de Mayo	57+720	11,00	Hormigón	I
6	Saracay	70+680	14,60	Hormigón	II
7	Parvaurco	88+100	13,40	Hormigón	II
8	Tamarindo 2	95+300	13,40	Hormigón	II
9	Tamarindo 1	105+300	13,30	Hormigón	III
10	Jesús María	117+030	13,80	Hormigón	Ш

- (iii) Evaluada entre estado "regular" y "bueno" según el índice PCI.
 - (iv) Existen 10 puentes que requieren reparación (juntas, señalización, seguridad vial).

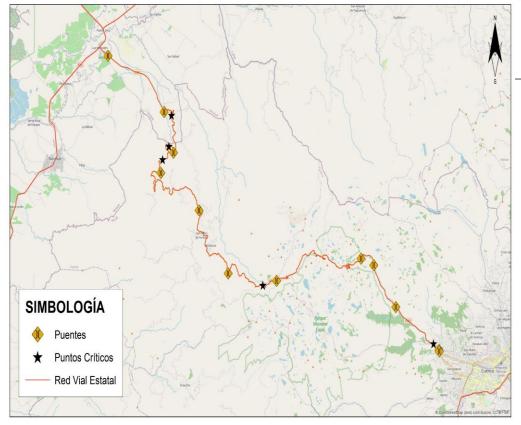
Localización de Sitios Críticos:

Existen a lo largo del trazado de la vía sitios críticos de severidad baja, moderada y alta

Punto	Abscisa Referencial	TRAMO	ESTE_X	NORTE_Y
1	7+200	1	713343	9682684
2	49+400		686438	9689499
3	90+600	2	670658	9704153
4	101+600		672050	9709312
5	102+300		672387	9709796

- Se intervendrán 5 sitios críticos con estudios y soluciones técnicas específicas:
 - (i) Sitio 1 (km 7+200): Falla en calzada; solución con pantalla de micropilotes.

- (ii) Sitio 2 (km 49+400): Estabilizado parcialmente; falta ejecutar la segunda fase.
 - (iii) Sitio 3 (km 90+600): Talud erosionado; solución con limpieza, geometría, protección y estabilización con hormigón lanzado y anclajes.

- (iv) Sitio 4 (km 92+600): Similar al anterior; intervención de talud superior con la misma tipología de solución.
 - (v) Sitio 5 (km 101+600): Hundimientos en terraplén; se reconformará el relleno con mejoras del drenaje.

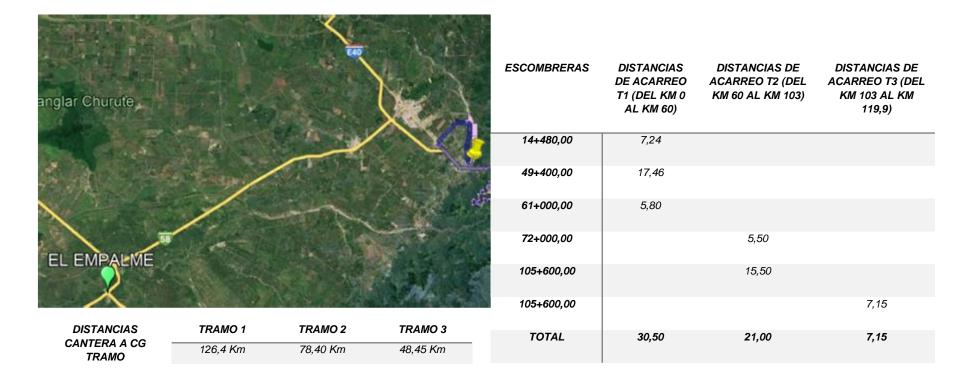
Fuente de Materiales y Escombreras

Se ha considerado como cantera para libre aprovechamiento de materiales, la mina localizada en el sector de Cochancay, aproximadamente a 40 Km de la T del Empalme (km 119+900) del proyecto.

- La fuente de materiales estará ubicada en Cochancay, con distancias de acarreo calculadas para cada tramo.
